REPÚBLICA DE MOÇAMBIQUE  
MINISTÉRIO DA AGRICULTURA E DESENVOLVIMENTO RURAL  
Direcção Nacional do Desenvolvimento Económico Local

# Testagem de TECNOLOGIA DE ESTABILIZAÇÃO DE SOLOS NAS ESTRADAS TERRAPLANADAS *(Resultados preliminares)*

# TESTAGEM DO PRODUTO CLAYCRETE EM MOÇAMBIQUE

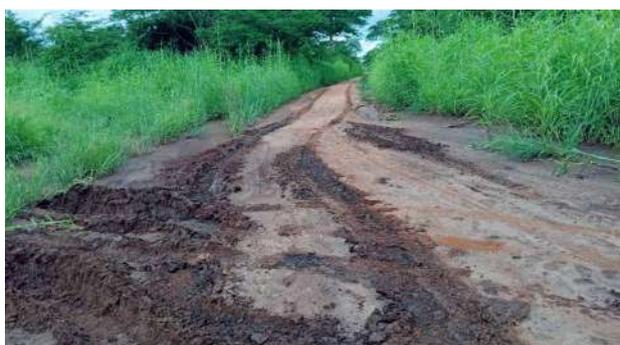
**Figura 1-a:** Secção Não Tratada, assoreada após a época chuvosa (Montepuez)

De acordo com os resultados obtidos na secção experimental construída no Distrito de Montepuez-Província de Cabo Delgado e no Distrito de Cuamba na Província de Niassa, há uma tendência de melhoria das secções estabilizadas sob ponto de vista da avaliação visual e conforto dos utilizadores ( figura-1 e 2).

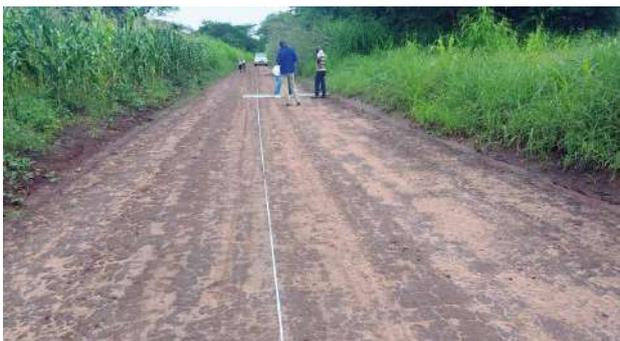
**Figura 1-b:** Secção tratada com Claycret até 12 cm, (Montepuez)

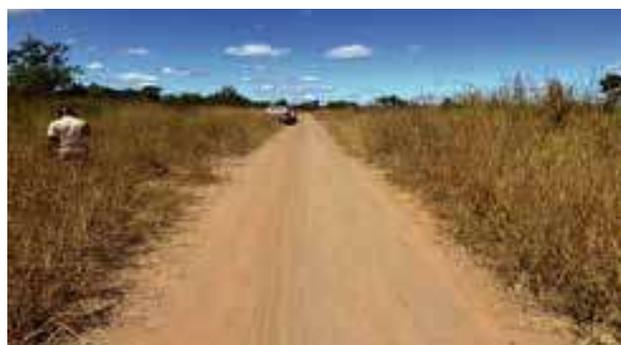
**Figura 2-a:** Secção Não Tratada (Cuamba)

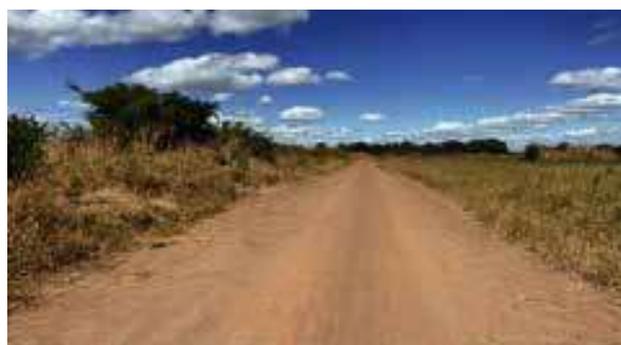
**Figura 2-b:** Secção-2 : Tratada com Claycrete até 20mm (Cuamba)
